**Gebiet „Marktplatz West“,  
Gemeinde Weil im Schönbuch**

**– Berücksichtigung des besonderen Artenschutzes –**

Auftraggeber **Gemeinde Weil im Schönbuch**

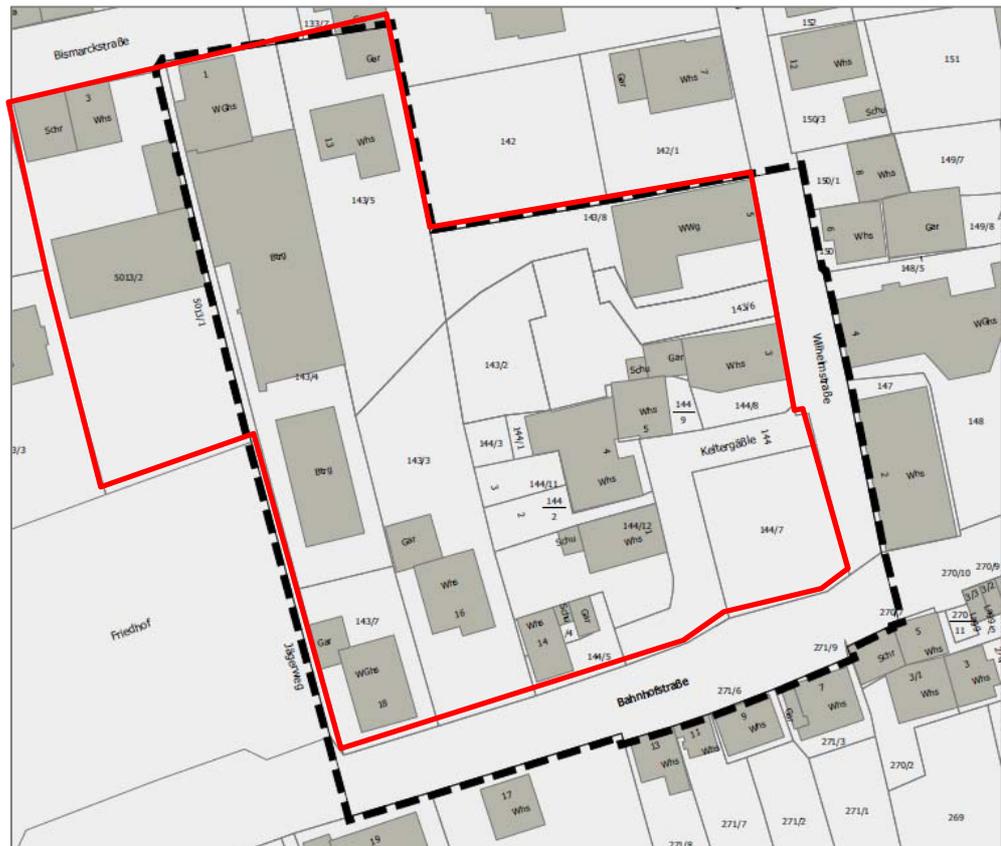
**Abbildung 1:** Abgrenzung des Untersuchungsgebiets

Das Plangebiet liegt in zentraler Ortslage von Weil. Das Gebiet ist bereits überwiegend bebaut, teilweise mit altem Gebäudebestand. Es soll maßvoll nachverdichtet werden, dabei ist u. a. der Abriss von Gebäuden vorgesehen. Die Freiflächen enthalten Gehölze bzw. Bäume. Die Abgrenzung des Untersuchungsgebiets ist in Abbildung 1 dargestellt.

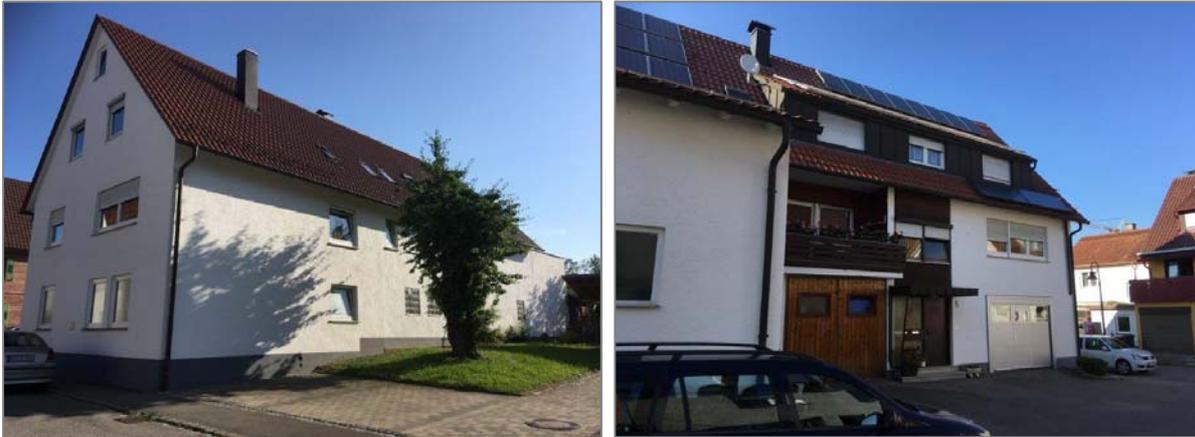
**Abbildung 2:** Wohngebäude Flurstück 143/8 mit Anbau  
(Fotos: HPC AG, 05.06.2019)

Das Flurstück ist mit einem Wohnhaus mit Anbau (ehem. Scheune) bebaut. Die Gebäude weisen keine Einflugmöglichkeiten für Fledermäuse auf. Derzeit bestehen keine Hinweise auf Gebäudebrüter.

Eine Veränderung der Gebäude ist nicht absehbar. Falls in der Zukunft ein Abriss ansteht, müssten die Gebäude erneut geprüft werden.

Im westlichen Teil des Grundstücks befindet sich der Anbau an die alte Scheune Flurstück 143/6. Das Gebäude war zugänglich; es wurde ein verlassenes Nest (Rotschwanz) beobachtet. Nach Auskunft des Eigentümers war das Nest bis auf 2019 in den letzten Jahren immer besetzt.

Bei Abriss des Anbaus ist zu beachten:

- Abriss außerhalb der Brutzeit von Vögeln/Aktivitätszeit von Fledermäusen (d. h. im Zeitraum Oktober bis Februar)
- Als Ausgleich entfallender Nistmöglichkeiten sollten vorsorglich zwei Nistkästen für den Rotschwanz an Gebäuden im Umfeld angebracht werden. Um unmittelbar wirksam zu sein, sollten die Kästen vor Beginn der auf den Abriss folgenden Brutperiode aufgehängt werden.

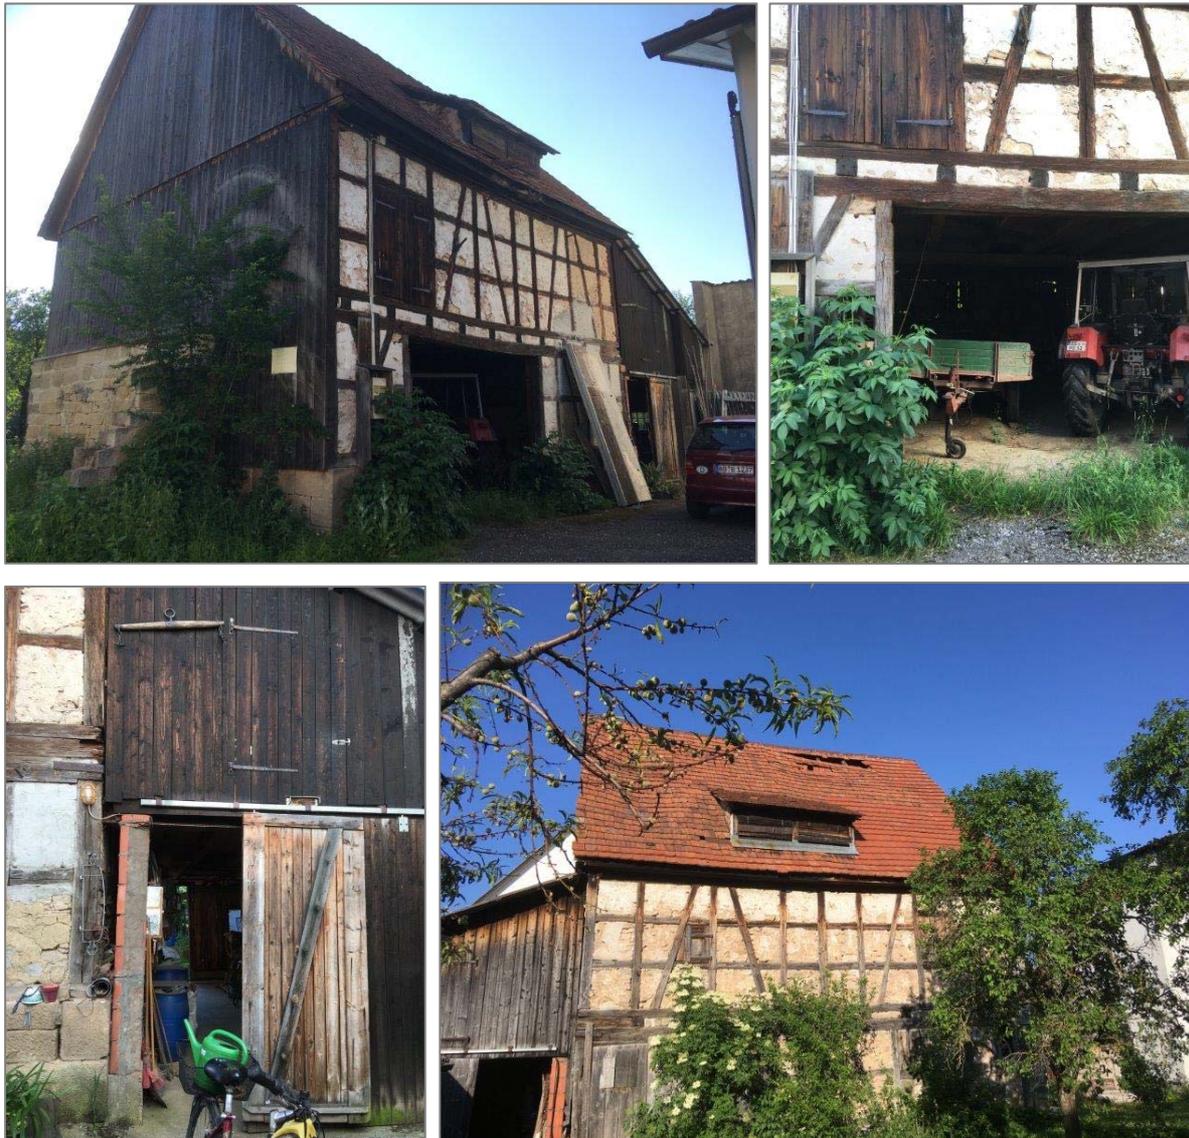
Ein asphaltierter Hof führt zu einer alten Scheune (mit Anbau Flurstück 143/8). Der untere Teil ist offen und zugänglich; es fanden sich keine Hinweise auf Gebäudebrüter und Fledermäuse. Der obere Teil (Bühne) ist baufällig und war nicht zugänglich. Von außen waren Öffnungen im (teils eingestürzten) Dach sichtbar, Sommerquartiere von Fledermäusen sind nicht auszuschließen. Hinter der Scheune stehen einige Bäume.

**Abbildung 3:** Scheune Flurstück 143/6 mit Anbau Flurstück 143/8  
Oben links: Ansicht von vorne; oben rechts: offener Eingang Scheune; unten links: Eingang Anbau; unten rechts: Ansicht von hinten (defektes Dach)  
(Fotos: HPC AG, 05.06.2019)

Bei Abriss der Scheune/Entfernung der Bäume ist zu beachten:

- Abriss/Rodung außerhalb der Brutzeit von Vögeln/Aktivitätszeit von Fledermäusen (d. h. im Zeitraum Oktober bis Februar).
- Als Ausgleich entfallender Quartiermöglichkeiten für Fledermäuse sollten vorsorglich zwei Fledermauskästen, an Gebäuden im Umfeld angebracht werden. Um unmittelbar wirksam zu sein, sollten die Kästen vor Beginn der auf den Abriss folgenden Vegetationsperiode aufgehängt werden.

Bei Abriss Scheune Flurstück 143/6, Scheunenanbau Flurstück 143/8:

- Abriss außerhalb der Brutzeit von Vögeln/Aktivitätszeit von Fledermäusen (d. h. im Zeitraum Oktober bis Februar)
- Als Ausgleich entfallender Quartiermöglichkeiten für Fledermäuse sollten vorsorglich zwei Fledermauskästen, an Gebäuden im Umfeld angebracht werden. Um unmittelbar wirksam zu sein, sollten die Kästen vor Beginn der auf den Abriss folgenden Vegetationsperiode aufgehängt werden.
- Als Ausgleich entfallender Nistmöglichkeiten sollten vorsorglich zwei Nistkästen für den Rotschwanz, an Gebäuden im Umfeld angebracht werden. Um unmittelbar wirksam zu sein, sollten die Kästen vor Beginn der auf den Abriss folgenden Brutperiode aufgehängt werden.

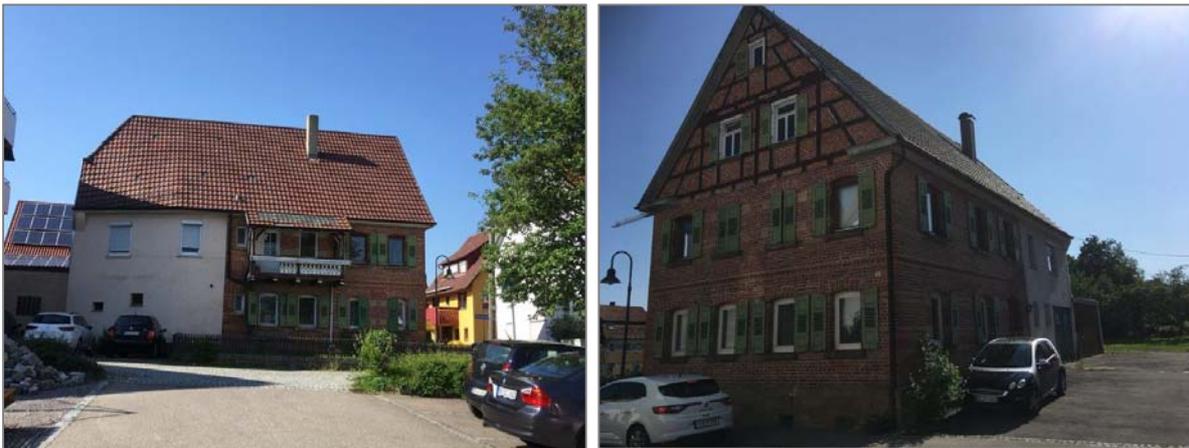
**Abbildung 4:** Wohngebäude Flurstück 144/8 mit Anbau  
(Fotos: HPC AG, 05.06.2019)

Es handelt sich um ein älteres Wohngebäude mit Scheunenanbau, die Fenster weisen Läden auf (teils abgehängt). Der Dachtrauf ist überhängend. Das Gebäude wurde nicht von innen begangen. Hinter den Fensterläden sind Tagesquartiere von Fledermäusen möglich, auch Wochenstuben (Zwergfledermaus) sind nicht grundsätzlich auszuschließen.

Vor dem Gebäude befindet sich ein Bauerngarten. Neben dem Gebäude steht eine Garage; sie hat keine Einflugmöglichkeiten. Daran schließt sich ein offener Schuppen an. Weder bei der Garage noch beim Schuppen bestehen Hinweise auf Gebäudebrüter.

Bei Abriss des Wohngebäudes (mit angebaute Scheune) ist zu beachten:

- Abriss außerhalb der Brutzeit von Vögeln/Aktivitätszeit von Fledermäusen (d. h. im Zeitraum Oktober bis Februar)
- Vor dem Abriss muss eine Kontrolle auf Fledermäuse (Läden!) und aktuelle Gebäudebrüter erfolgen. Abhängig vom Ergebnis der Kontrolle sind ggf. Ersatzquartiere/Nistkästen notwendig.

- Vor dem Abriss muss eine Kontrolle der Gebäude auf Fledermäuse (z. T. Fensterläden) und aktuell vorhandene Gebäudebrüter erfolgen. Abhängig vom Ergebnis der Kontrolle sind ggf. Ersatzquartiere/Nistkästen notwendig.

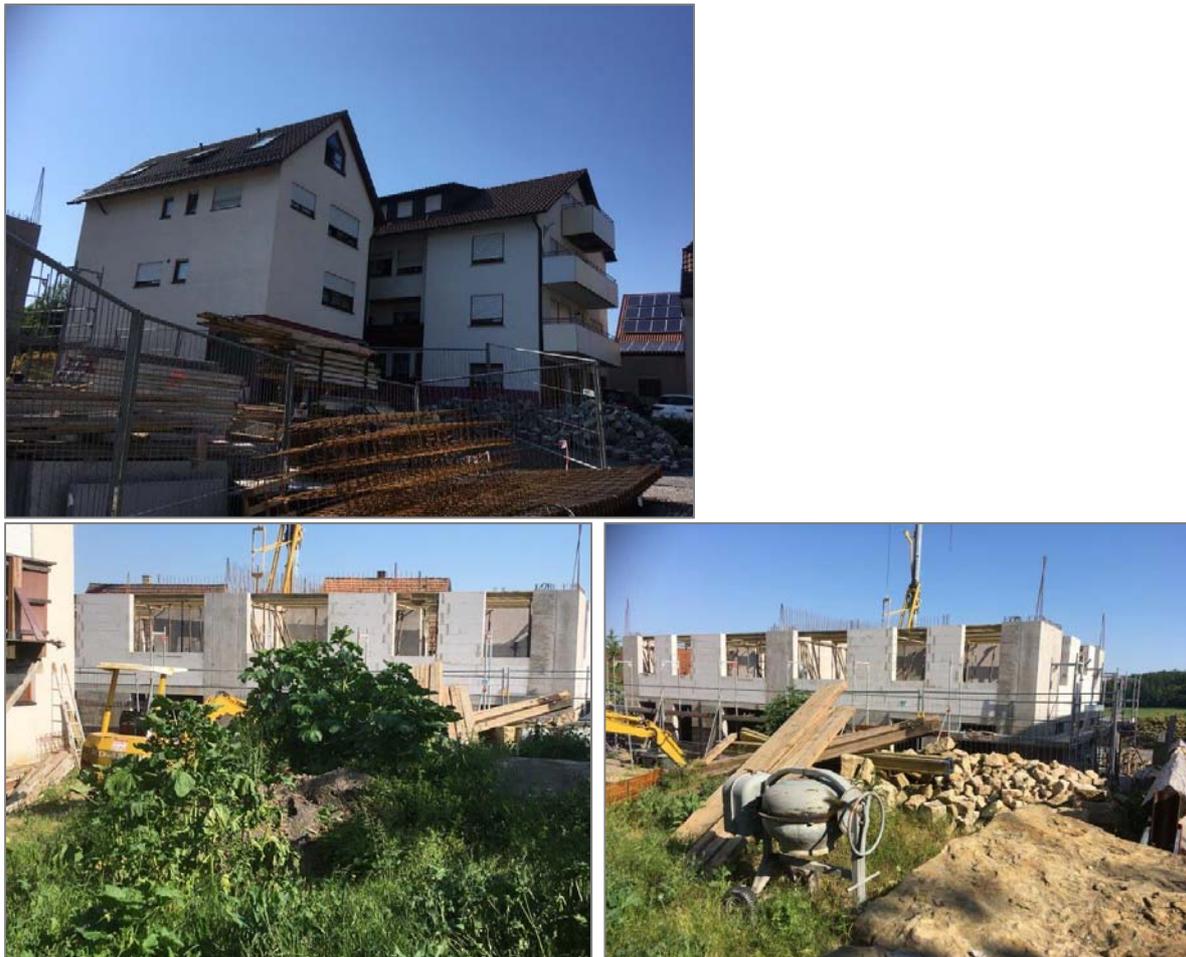
Auf Flurstück 144/1 steht ein neueres Wohngebäude mit Anbau, die Gebäude auf Flurstück 144/11 und 144/12 wurden abgerissen. Die entstandenen Freiflächen, auch die auf Flurstück 144/3 sind verwildert, mit Ablagerungen von Bau-/Bodenmaterialien. Darauf entwickelt sich Pioniervegetation.

Für das Gebäude ist keine Veränderung absehbar. Die Freiflächen bieten Potenzial als Lebensraum für Reptilien [6]; konkrete Sichtungen erfolgten nicht.

Es ist zu vermuten, dass der Zustand der Freiflächen in Zusammenhang mit der angrenzenden Baumaßnahme (Flurstück 144/12) steht. Aufgrund der geringen Größe, der isolierten Lage der Potenzialfläche und der Lage im Ortskern ist das Potenzial, insbesondere für Zauneidechse und Schlingnatter, als gering einzustufen.

**Abbildung 5:** Neuere Gebäude Flurstück 144/9 und 144/1  
Oben links: Ansicht der Gebäude; unten links: verwilderte Freifläche; unten rechts: Freifläche mit Baugeräten, im Hintergrund Baustelle Flurstück 144/12  
(Fotos: HPC AG, 05.06.2019)

Hinweis: Die verwilderten Freiflächen auf Flurstück 144/3, 144/11 und 144/12 bieten Habitatpotenzial für die Zauneidechse. Die Flurstücke werden augenscheinlich teilweise von der benachbarten Baustelle beansprucht. Falls dort bauliche Maßnahmen vorgesehen sind, sollte das Habitatpotenzial für die Zauneidechse, vor dem Hintergrund der dann aktuellen Situation (ggf. Abschluss der Baustelle), nochmals überprüft werden.

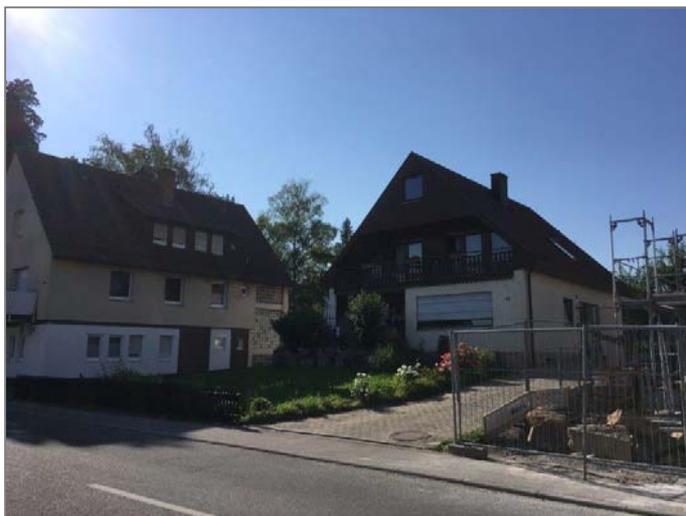
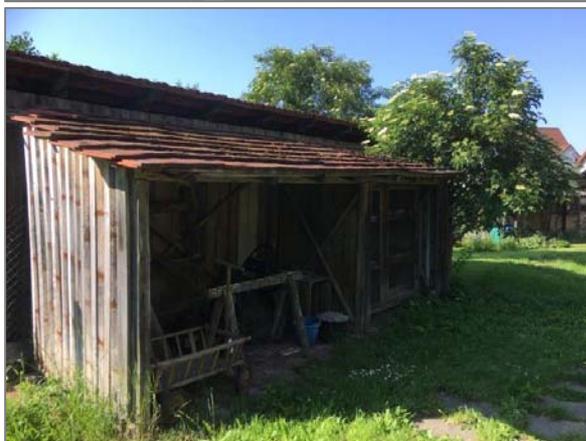
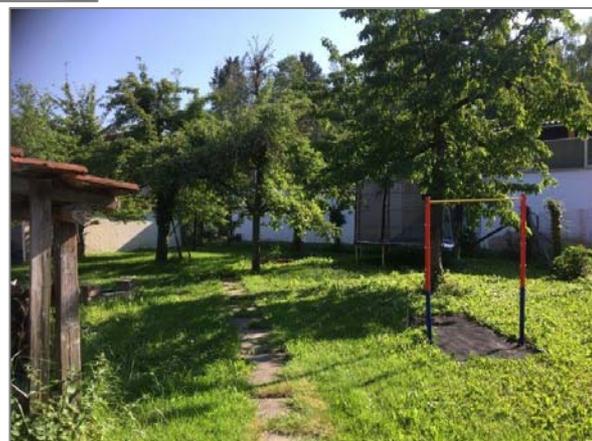
Es handelt sich um ein neueres Wohngebäude mit Garage, zur Bahnhofstraße hin liegt der Vorgarten. Für diesen Teil des Flurstücks sind keine Veränderung absehbar.

Im hinteren (nördlichen) Teil des Grundstücks liegt der Garten, mit kleinen Obstbäumen (vorwiegend Halbstämme, die Bäume weisen keine Höhlen auf). Auf der Wiese stehen Spielgeräte. Am östlichen Rand des Grundstücks befinden sich offene Lagerschuppen und Hasenställe. Hinweise auf Fledermäuse liegen nicht vor, Tagesquartiere können nicht grundsätzlich ausgeschlossen werden. Schuppen und Ställe bieten grundsätzlich ein Potenzial für Gebäudebrüter, Nester waren nicht vorhanden.

**Abbildung 6:** Neues Gebäude Flurstück 143/3  
Oben links: Ansicht des Wohngebäudes mit Vorgarten; unten links: offener Schuppen; unten rechts: Garten mit Halbstämmen und Spielgeräten  
(Fotos: HPC AG, 05.06.2019)

Bei Erschließung/Bebauung des hinteren (nördlichen) Teils des Grundstücks ist zu beachten:

- Abriss der Schuppen/Ställe und Rodung der Gehölze außerhalb der Brutzeit von Vögeln/Aktivitätszeit von Fledermäusen (d. h. im Zeitraum Oktober bis Februar)

Empfohlenes Vorgehen bei ggf. geplanter Erschließung des hinteren (nördlichen) Teils: Entfernen der Bäume/Sträucher und Abriss Schuppen außerhalb der Brutzeit von Vögeln (d. h. im Zeitraum Oktober bis Februar).

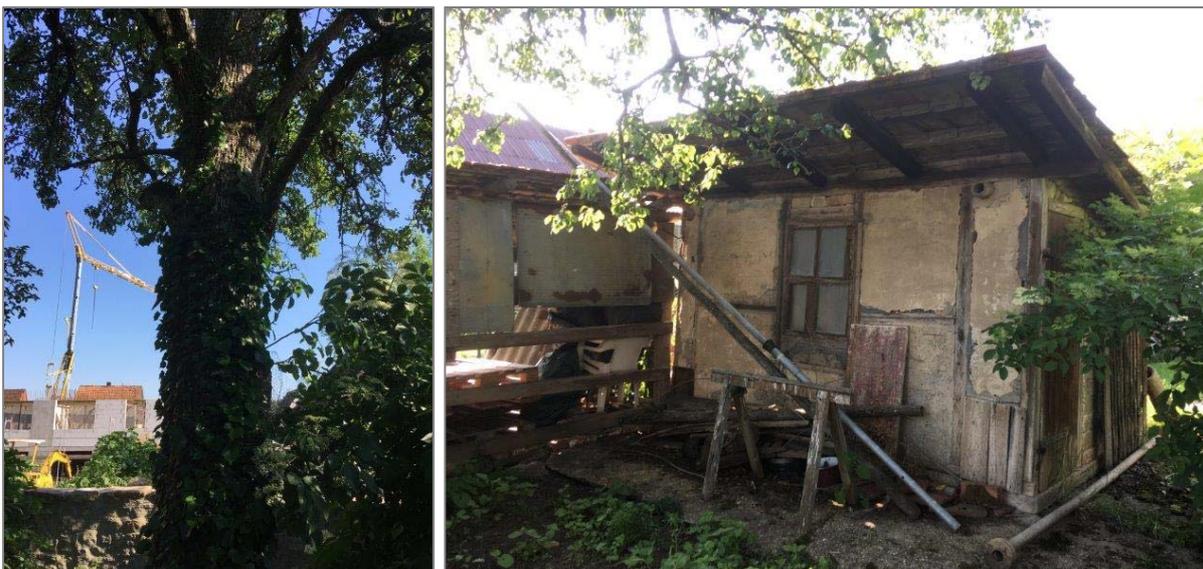
Die auf Flurstück 143/2 früher stehende Scheune war abgerissen. Das Grundstück wird von einem Obstgarten mit artenarmer Wiese eingenommen. Es handelt sich um Obststräucher und Obstbäume, davon drei ältere, mit Efeu umrankt. Die freien Stellen an den älteren Bäumen wurden auf Baumhöhlen kontrolliert, es lagen keine Baumhöhlen vor.

Weiterhin steht ein Schuppen auf dem Flurstück, er hat Tageslicht (Fenster) und weist keine Einflugmöglichkeiten auf.

**Abbildung 7:** Flurstück 143/2  
Links: Efeu-umrankter Obstbaum; rechts: Schuppen  
(Fotos: HPC AG, 05.06.2019)

Bei Erschließung/Bebauung des Flurstücks ist zu beachten:

- Entfernung von Bäumen und Sträuchern außerhalb der Brutzeit von Vögeln/Aktivitätszeit von Fledermäusen (d. h. im Zeitraum Oktober bis Februar)
- Vor der Rodung der Obstbäume sollte das Efeu fachkundig entfernt und die Bäume auf darunterliegende Höhlen kontrolliert werden. Bei Höhlen sind Ersatzquartiere für Fledermäuse bzw. Nistkästen für Vögel erforderlich. Die Höhlen sollten auf Mulm (Totholzkäfer) überprüft werden.

- Rodung außerhalb der Brutzeit von Vögeln/Aktivitätszeit von Fledermäusen (d. h. im Zeitraum Oktober bis Februar)
- Vor der Rodung der Obstbäume auf Flurstück 143/2, 143/5 und 5013/2 sollten die Bäume auf Höhlen kontrolliert werden. Bei Höhlen sind Ersatzquartiere für Fledermäuse bzw. Nistkästen für Vögel erforderlich. Die Höhlen sollten auf Mulm (Totholzkäfer) überprüft werden.

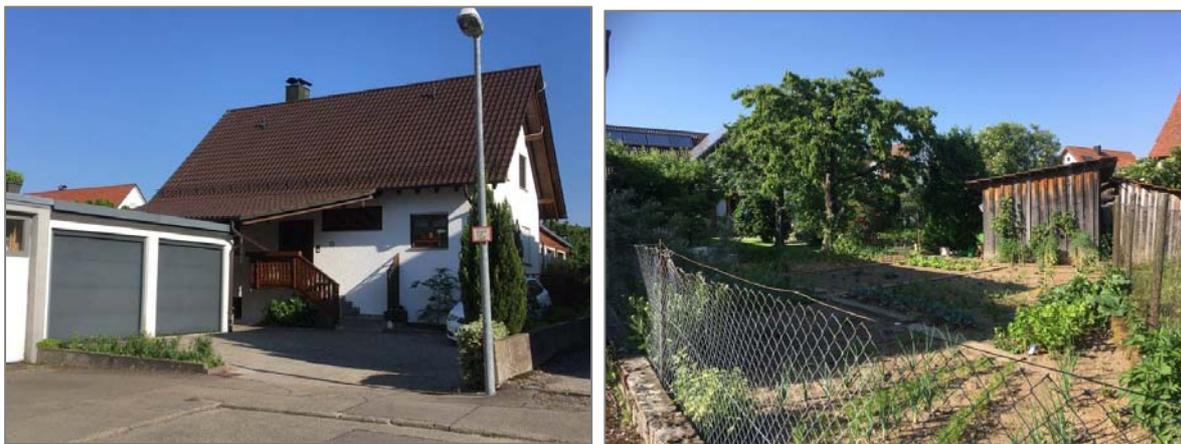
Es handelt sich um ein Wohnhaus mit gepflastertem Hof und Garage. Vor dem Haus kleinflächige Vorgartenflächen. Es sind keine Veränderungen absehbar.

Im hinteren (südlichen) Teil befindet sich ein gepflegter Nutz-/Ziergarten mit Bäumen und Sträuchern; der Garten war nicht zugänglich.

**Abbildung 8:** Flurstück 143/5  
Links: Wohngebäude von der Bismarckstraße aus; rechts: Garten  
(Fotos: HPC AG, 05.06.2019)

Bei Erschließung/Bebauung des südlichen Teils des Flurstücks ist zu beachten:

- Entfernung von Bäumen und Sträuchern außerhalb der Brutzeit von Vögeln/Aktivitätszeit von Fledermäusen (d. h. im Zeitraum Oktober bis Februar)
- Vor der Rodung der Bäume sollten diese auf Höhlen kontrolliert werden. Bei Höhlen sind Ersatzquartiere für Fledermäuse bzw. Nistkästen für Vögel erforderlich. Die Höhlen sollten auf Mulm (Totholzkäfer) überprüft werden.

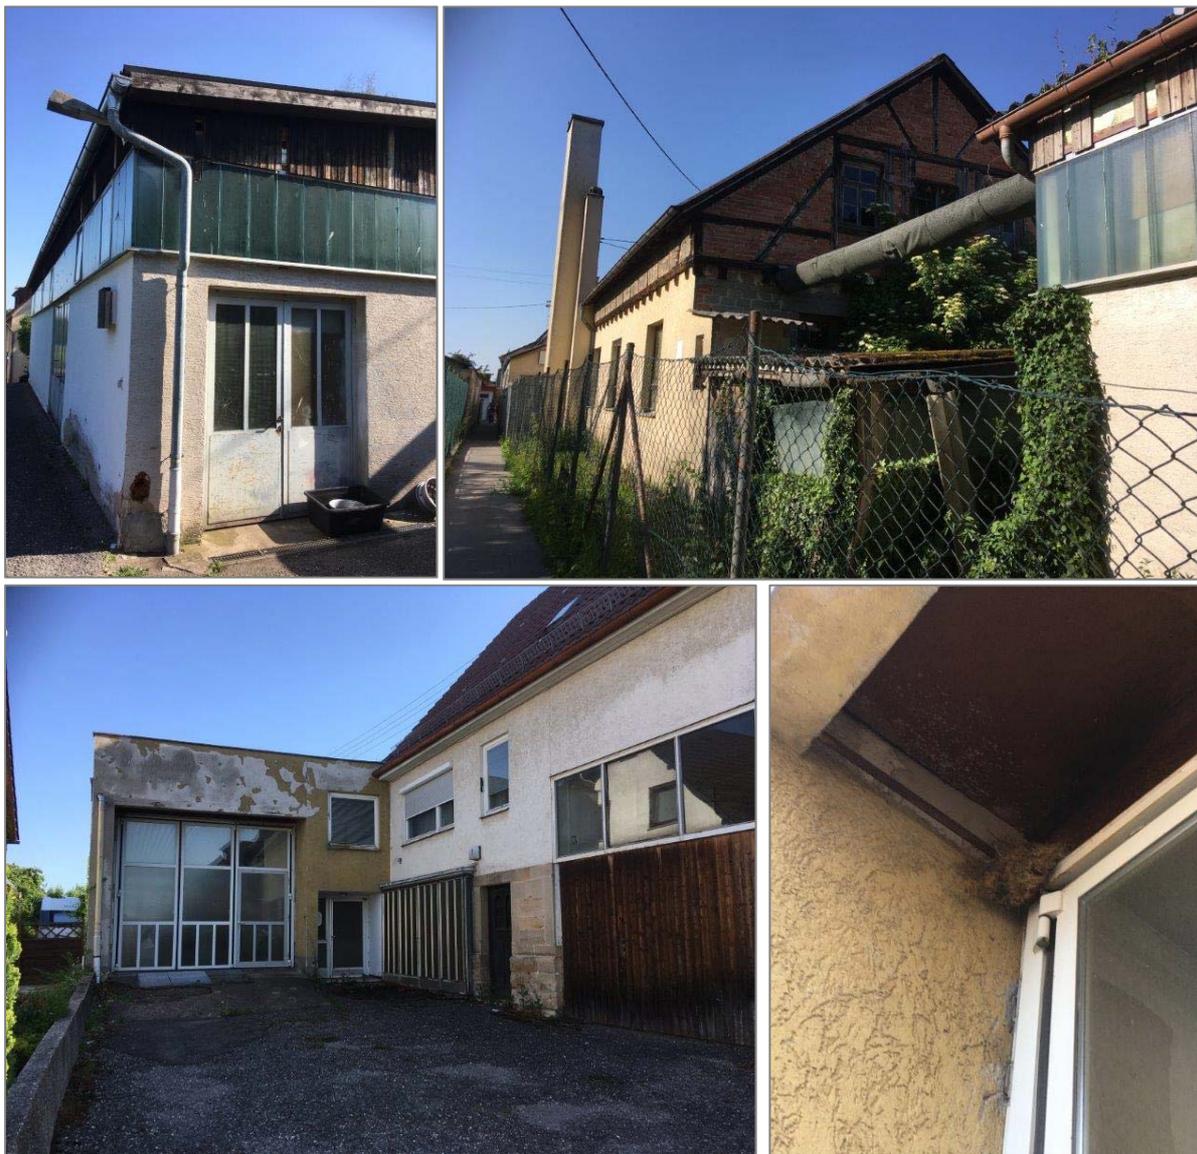
Das langgestreckte Flurstück umfasst zwei Gewerbehallen und ein Wohnhaus (an der Bismarckstraße). Im Süden erreicht man, von der Bahnhofstraße aus, einen asphaltierten Hof, der zu einer Gewerbehalle gehört (Kfz-Werkstatt, nicht zugänglich). Die Halle weist Einflugmöglichkeiten in den Dachstuhl auf.

Zentral auf dem Grundstück liegt ein altes Werkstattgebäude mit Anbau (nicht zugänglich), es weist Einflugmöglichkeiten auf.

Beide Werkstattgebäude weisen ein Potenzial für Fledermäuse und Gebäudebrüter auf. An der nordöstlichen Fassade des zentralen Werkstattgebäudes befand sich ein verlassenes Nest (vermutlich Rotschwanz). An der Bismarckstraße liegt ein älteres Wohngebäude mit Werkstatt-/Scheunenanbau und Hof. An diesem Hof liegt der Eingang in das zentrale Werkstattgebäude.

**Abbildung 9:** Flurstück 143/4  
Oben links: Kfz-Werkstatt; oben rechts: Übergang Kfz-Werkstatt zu zentraler Werkhalle; unten links: Wohnhaus (rechts) und Werkstattgebäude (links) von der Bismarckstraße aus; unten rechts: Nest am Eingang zum Werkstattgebäude  
(Fotos: HPC AG, 05.06.2019)

Bei Abriss der Werkstattgebäude ist zu beachten:

- Vor dem Abriss sollte der Innenbereich der Gebäude auf Fledermäuse/Gebäudebrüter überprüft werden.
- Als Ausgleich der Nistmöglichkeit sollten zwei Ersatznistkästen für den Rotschwanz, an Gebäuden im Umfeld angebracht werden. Um unmittelbar wirksam zu sein, sollten die Kästen vor Beginn der auf den Abriss folgenden Brutperiode aufgehängt werden.

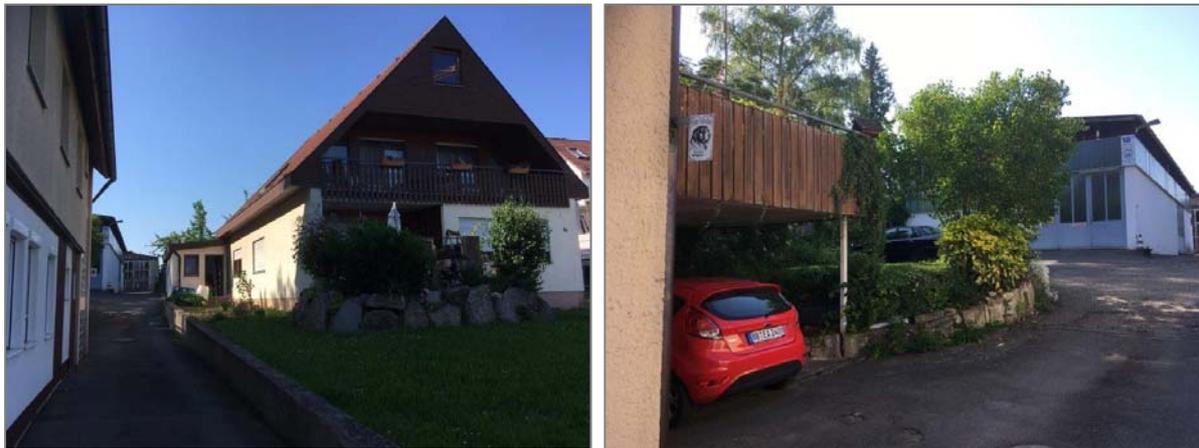
Es handelt sich um ein Wohnhaus mit Hof, Garage und Gartenanteil. Veränderungen sind nicht absehbar.

**Abbildung 10:** Flurstück 143/7  
Links: Wohngebäude von der Bahnhofstraße aus; rechts: Garten  
(Fotos: HPC AG, 05.06.2019)

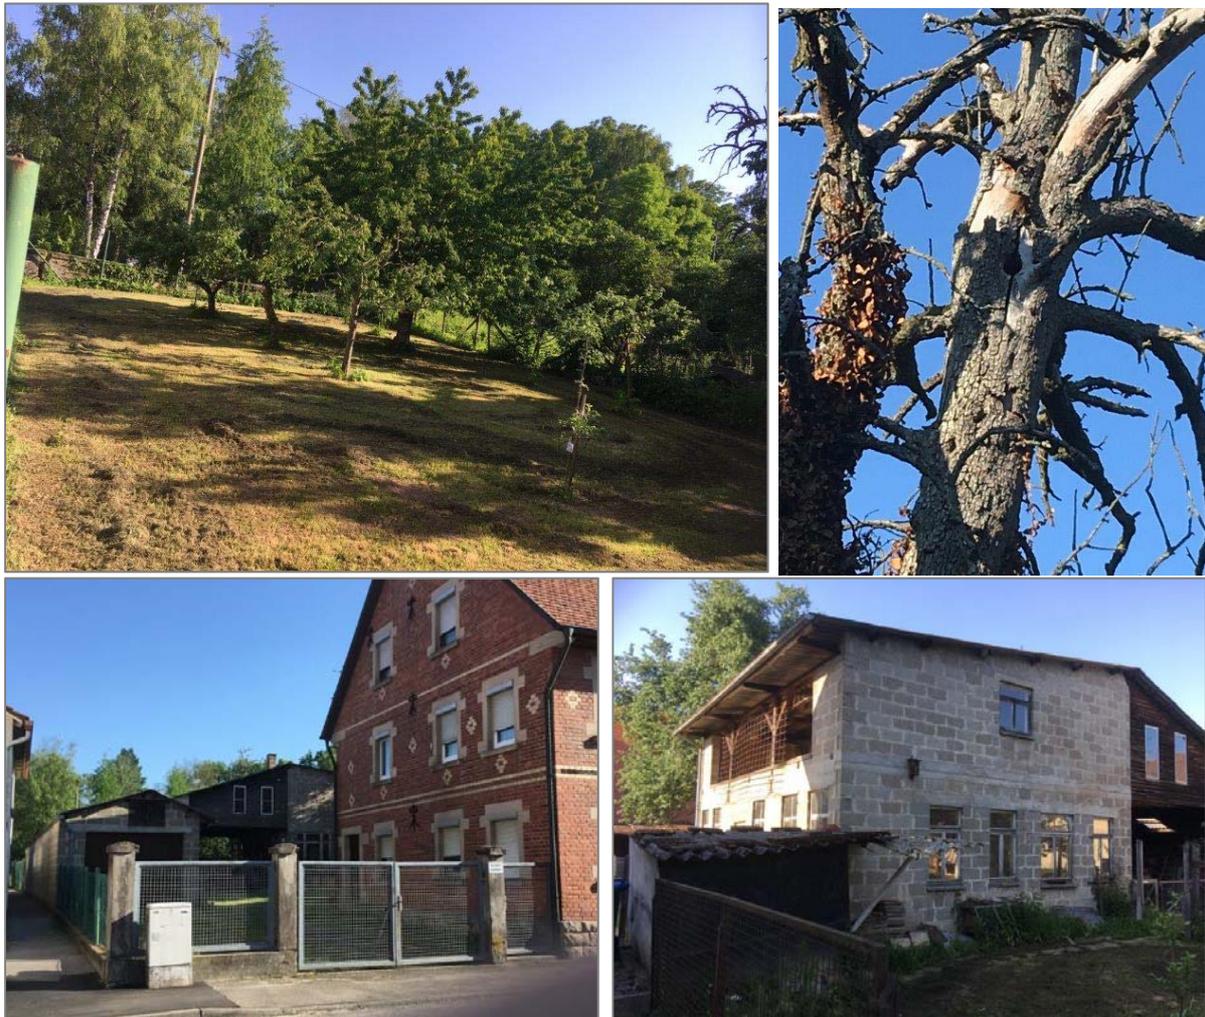
Im Süden des Flurstücks liegt ein Garten mit Obstbäumen (nicht zugänglich). Die Bäume sind zum Teil alt, es wurde ein Totholzbaum mit Baumhöhlen beobachtet. Zentral befindet sich ein Komplex aus Werkstattgebäuden (nicht zugänglich). Die Gebäude sind teilweise offen, es werden verschiedene Materialien (z. B. Ziegel) gelagert. An der Bismarckstraße liegt das ältere Wohngebäude mit Werkstatt-/Scheunenanbau und Hof (nicht zugänglich).

Weder Garten noch Gebäude konnten begangen werden. In einem der Werkstattgebäude war eine Person anwesend; das Rufen und mehrfache Klingeln waren allerdings nicht erfolgreich.

**Abbildung 11:** Flurstück 5013/2  
Oben links: Garten mit Obstbäumen; oben rechts: Totholzbaum mit Höhlen;  
unten links: Wohnhaus (rechts) und Werkstattgebäude (links) von der Bismarckstraße aus; unten rechts: Werkstattgebäude mit Schuppen/Lagern  
(Fotos: HPC AG, 05.06.2019)

Bei Abriss der Gebäude und Erschließung/Bebauung des Gartenanteils ist zu beachten:

- In/an Gebäuden und Baumen sind Quartiere von Fledermäusen und Nistplätze von Vögeln grundsätzlich nicht auszuschließen. Vor dem Abriss sollte der Innenbereich der Gebäude und Fassaden auf Fledermäuse/Gebäudebrüter überprüft werden. Die Bäume sollten auf Höhlen überprüft werden.
- Bei Quartier-/Nistfunden und Baumhöhlen sind Ersatzquartiere bzw. -nistkästen erforderlich. Die Höhlen sollten auf Mulm (Totholzkäfer) überprüft werden.
- Entfernen der Bäume außerhalb der Brutzeit von Vögeln/Aktivitätszeit von Fledermäusen (d. h. im Zeitraum Oktober bis Februar)
