**Zweckverband
Gewerbepark Sol
Böblinger Straße 5 - 7
71088 Holzgerlingen**

**Baugrunduntersuchung
BV 6. Erweiterung Gewerbegebiet „Sol“
in Holzgerlingen**

**Untersuchungsbericht Nr. 180103
vom 03. Mai 2018**

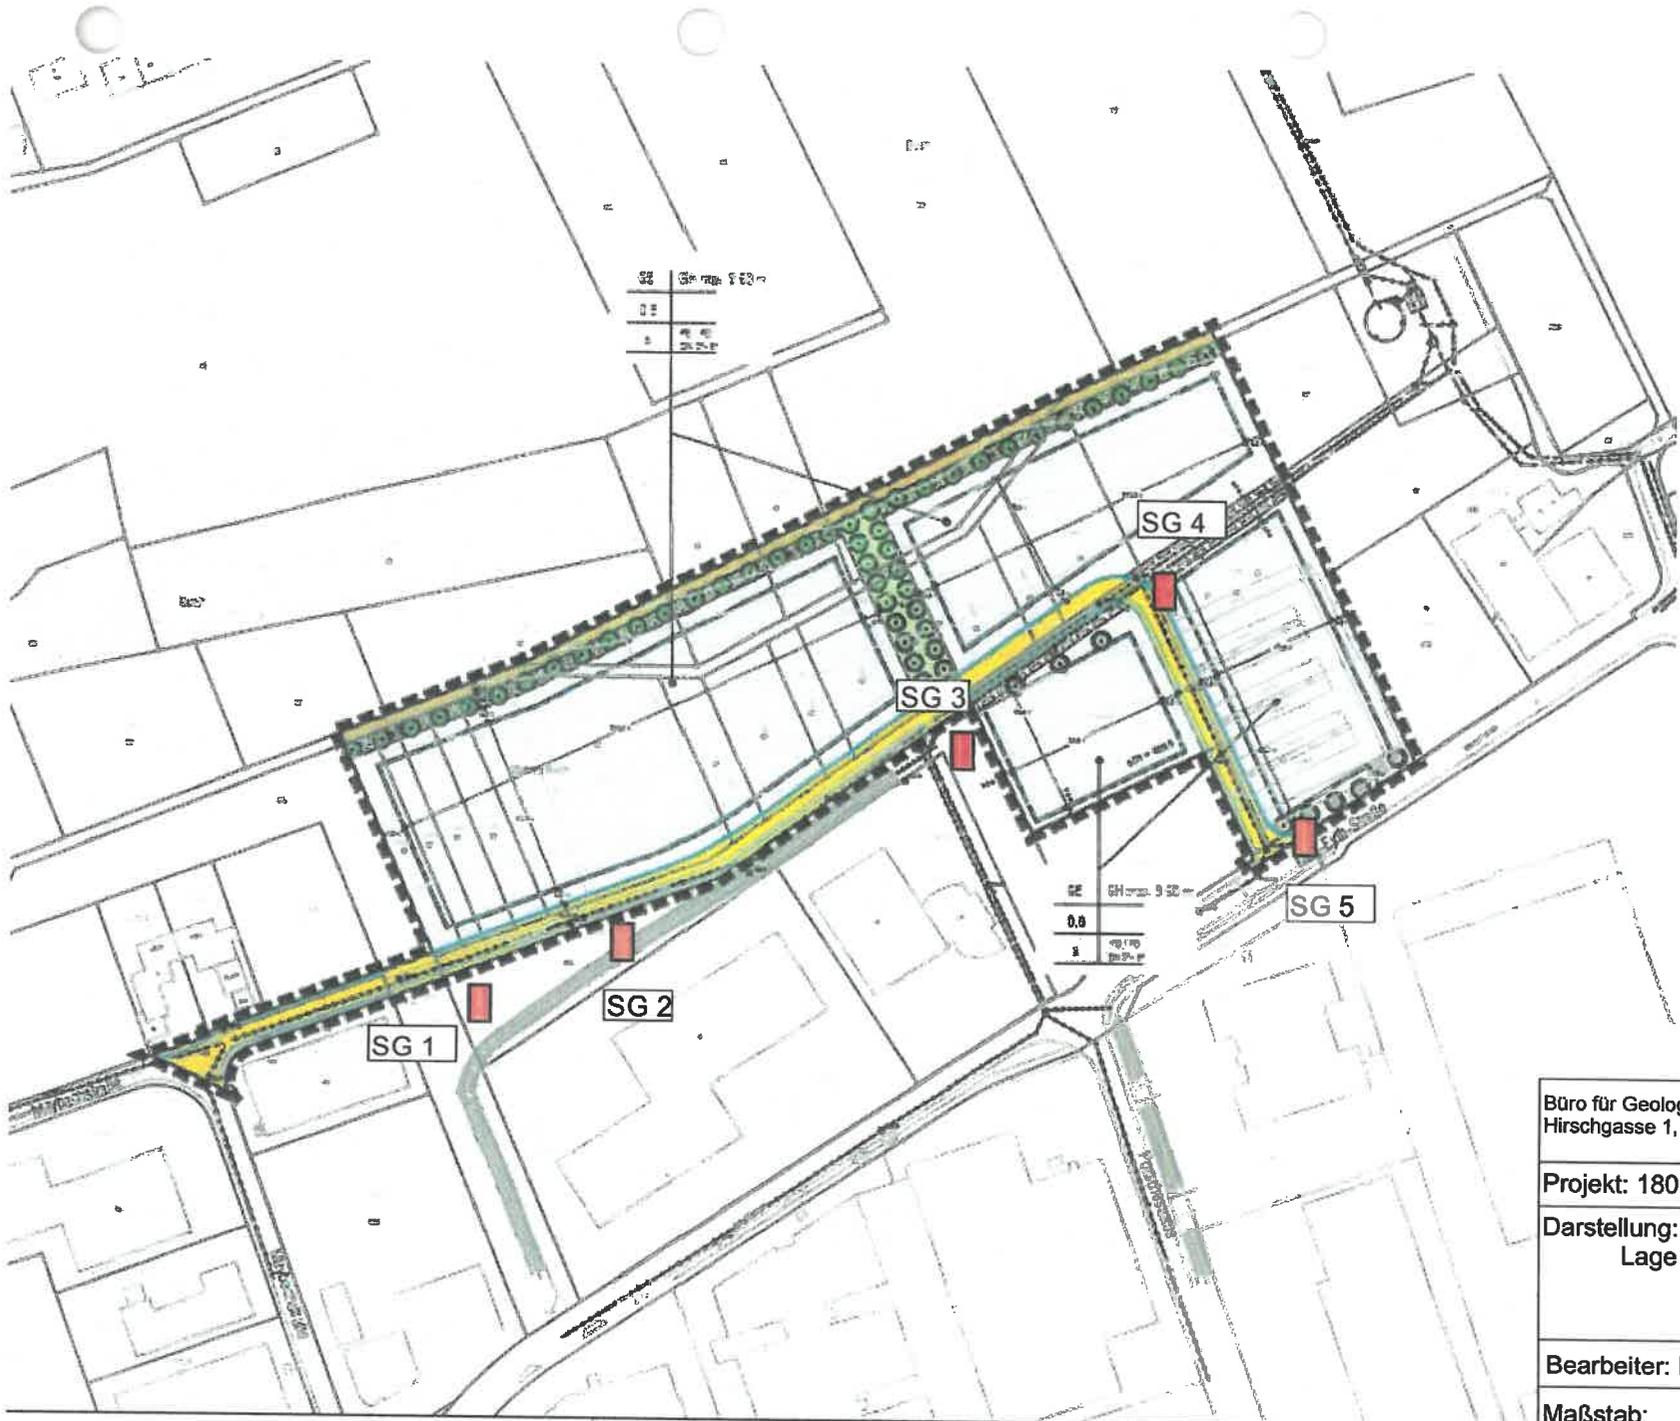
Büro für Geologie und Umweltfragen Hirschgasse 1, 75392 Deckenpfronn		
Projekt: 180103	Anlage: 2	
Darstellung: Lage SG 1 bis SG 5		
Bearbeiter: Dr. Wilhelm	Datum: 27.04.2018	
Maßstab:

Die Lage der Schürfe ist aus Anlage 2 ersichtlich. Die Schürfe wurden jeweils sofort nach der geotechnischen Aufnahme mit dem angefallenen Baggergut verschlossen. Die Einmessung erfolgte durch Nivellement, wobei die Deckelhöhen der jeweils in der Nähe gelegenen Kanalschächte zugrunde gelegt wurden.

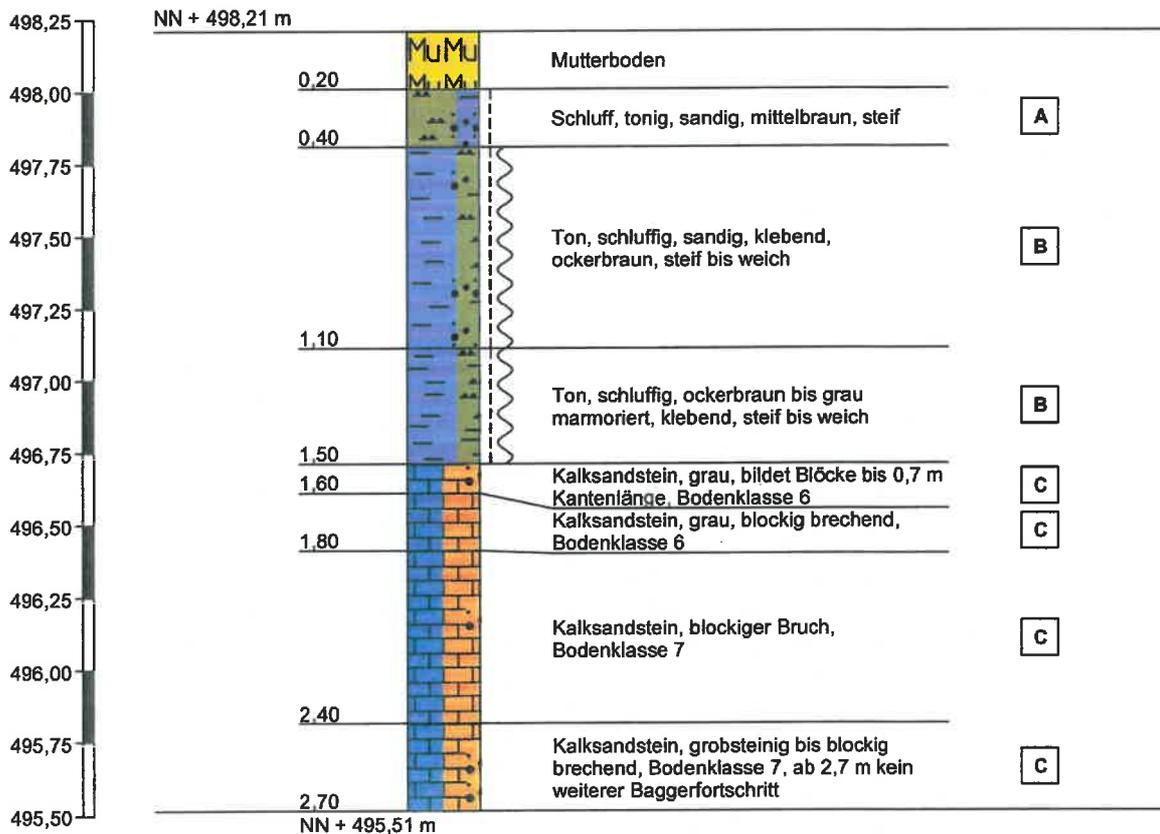
In Schurf SG 1 wurde im Tiefenbereich von 0,4 – 1,5 m eine Verwitterungszone aus ockerbraunem und ockerbraun bis grau marmoriertem schluffigen Ton angetroffen. Dieser wies ein klebendes Verhalten auf. Die Konsistenz war steif bis weich. Von 1,5 – 2,7 m wurde felsartig ausgebildeter Kalksandstein von grauer Farbe angetroffen. Dieser sonderte blockig ab und bildete Blöcke bis 0,7 m Kantenlänge. Die Bankstärken betragen 0,2 – 0,6 m.

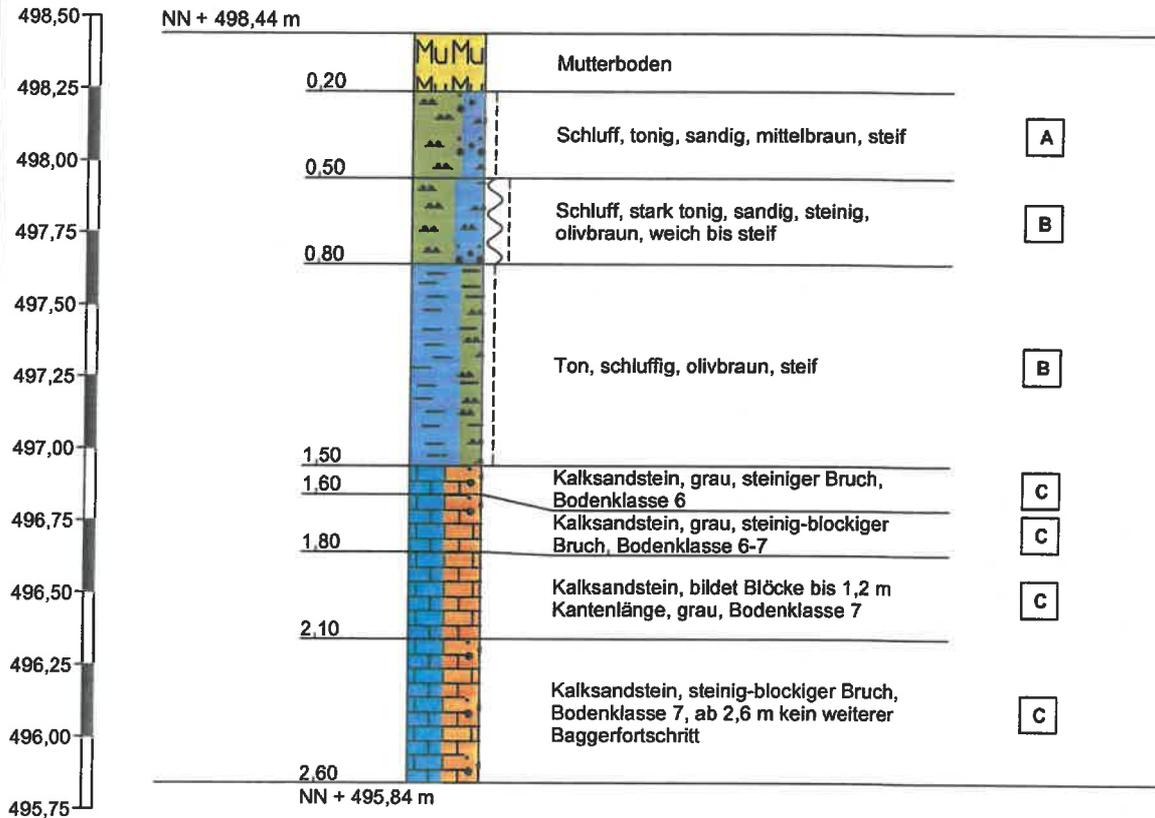
Zeichnerische Darstellung von Bohrprofilen**SG 2**

In Schurf SG 2 war der Lias im Tiefenbereich von 0,5 – 1,5 m bindig verwittert. Von 0,5 – 0,8 m wurde stark toniger Schluff von olivbrauner Farbe und steifer bis weicher Konsistenz durchfahren. Von 0,8 – 1,5 m bestand olivbrauner Ton von steifplastischer Konsistenz. Von 1,5 – 2,6 m wurde felsartig ausgebildeter Kalksandstein angetroffen. Dieser reagierte mit einem steinigen bis blockigen Bruch, wobei sich Blöcke bis 1,2 m Kantenlänge bildeten. Die Bankstärken betragen 0,2 – 0,5 m.

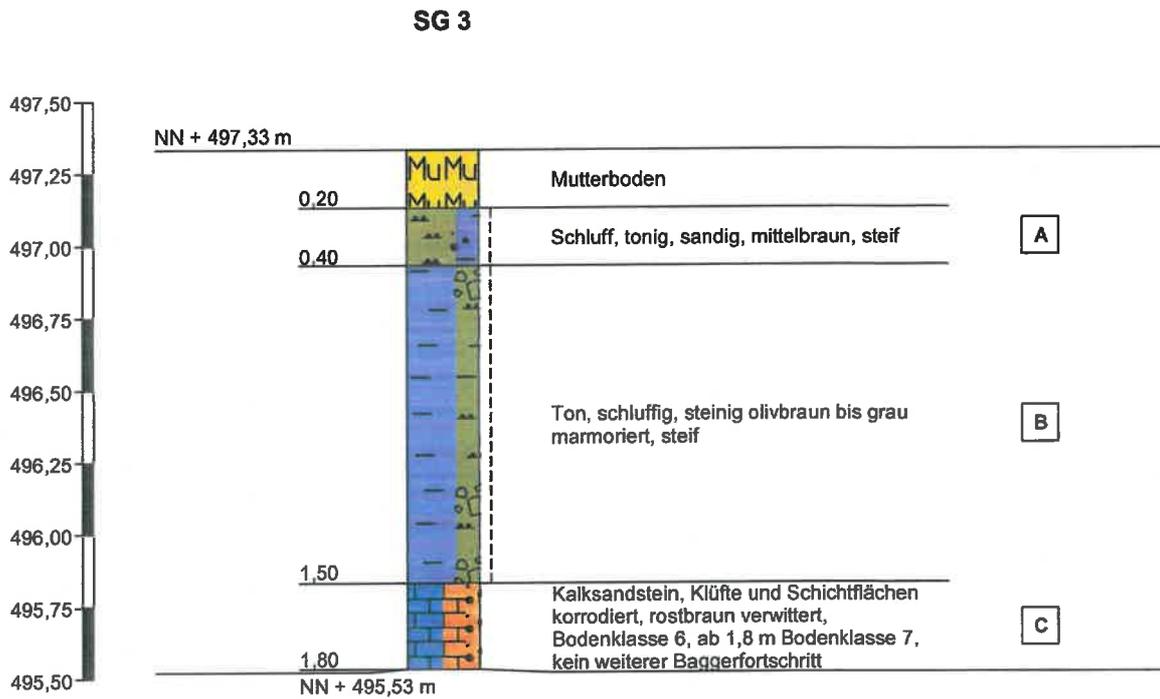
In Schurf SG 3 wurde im Tiefenbereich von 0,4 – 1,5 m schluffiger Ton mit eingelagerten Steinen angetroffen. Dieser war olivbraun bis grau marmoriert. Die Konsistenz war

steifplastisch. Von 1,5 – 1,8 m wurde Kalksandstein durchörtert. Die Klüfte und Schichtflächen waren korrodiert und verlehmt. Die Absonderung war grobsteinig bis blockig, die Bankstärke betrug 0,3 m. Aufgrund der erschwerten Arbeitsbedingungen durch nahestehende Obstbäume wurde der Schurf in einer Tiefe von 1,8 m beendet, um unnötigen Flurschaden zu vermeiden.

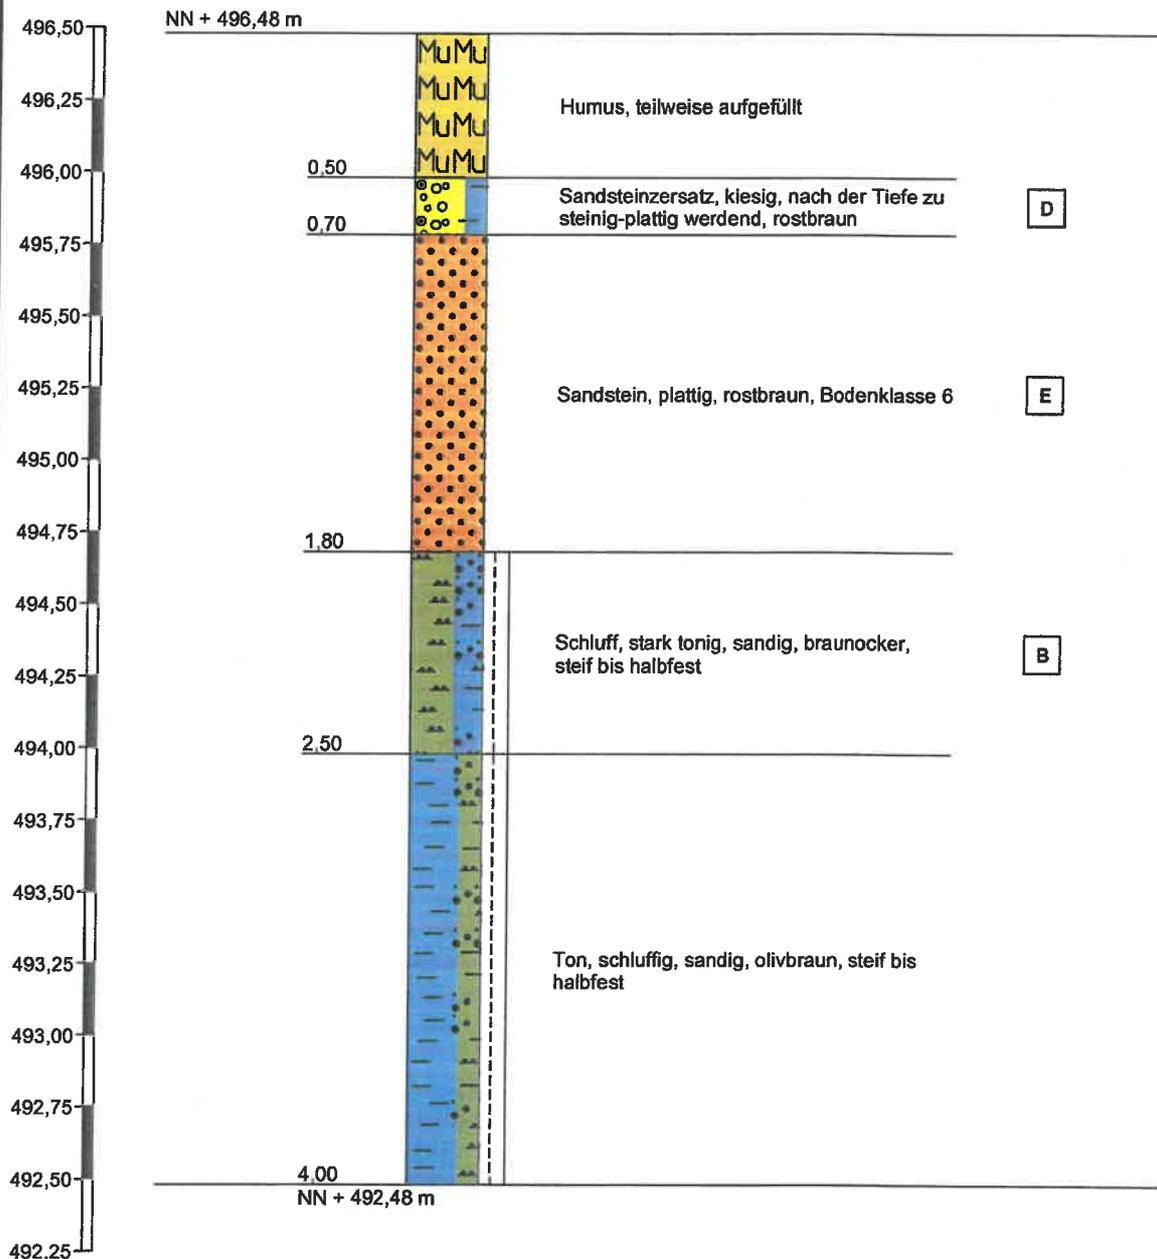
Zeichnerische Darstellung von Bohrprofilen**SG 4**

In Schurf SG 4 wurde der Lias in einer Tiefe von 0,5 m angeschnitten. Von 0,5 – 0,7 m bestand Sandsteinersatz. Dieser war oben kiesig und ging mit zunehmender Tiefe in eine steinig-plattige Textur über. Von 0,7 – 1,8 m wurde plattig texturierter Sandstein durchfahren. Von 1,8 – 2,5 m trat stark toniger Schluff von braunockerer Farbe und steifer bis halbfester Konsistenz auf. Von 2,5 – 4,0 m wurde schluffig-sandiger Ton von olivbrauner Farbe und steifer bis halbfester Konsistenz aufgeschlossen.

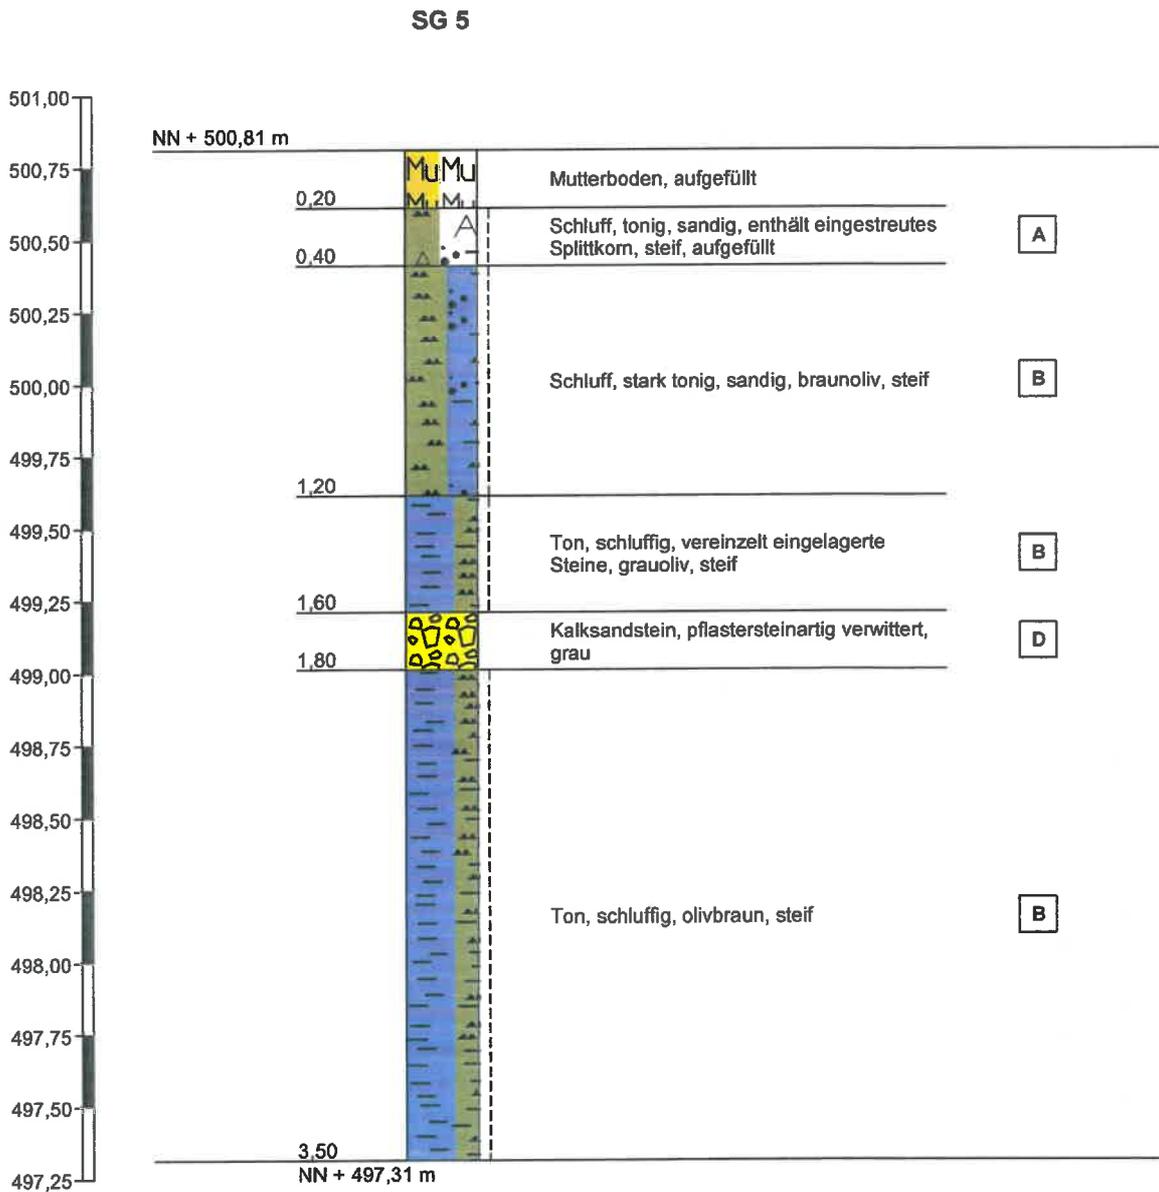
In Schurf SG 5 wurde der Lias in einer Tiefe von 0,4 m angetroffen. Von 0,4 – 1,2 m war dieser zu stark tonigem Schluff von steifplastischer Konsistenz verwittert. Von 1,2 – 1,6 m wurde schluffiger Ton mit einzelnen eingelagerten Steinen durchörtert. Es bestand eine grauolivene Farbe und eine steifplastische Konsistenz. Von 1,6 – 1,8 m wurde eine pflastersteinartig verwitterte Kalksandsteinbank von grauer Farbe durchörtert. Von 1,8 – 3,5 m wurde olivbrauner schluffiger Ton von steifplastischer Konsistenz aufgeschlossen. Der Schurf wurde bei 3,5 m beendet, um unnötige Flurschäden auf der hier bestehenden Rabatte und Busch- und Baumpflanzung zu vermeiden.

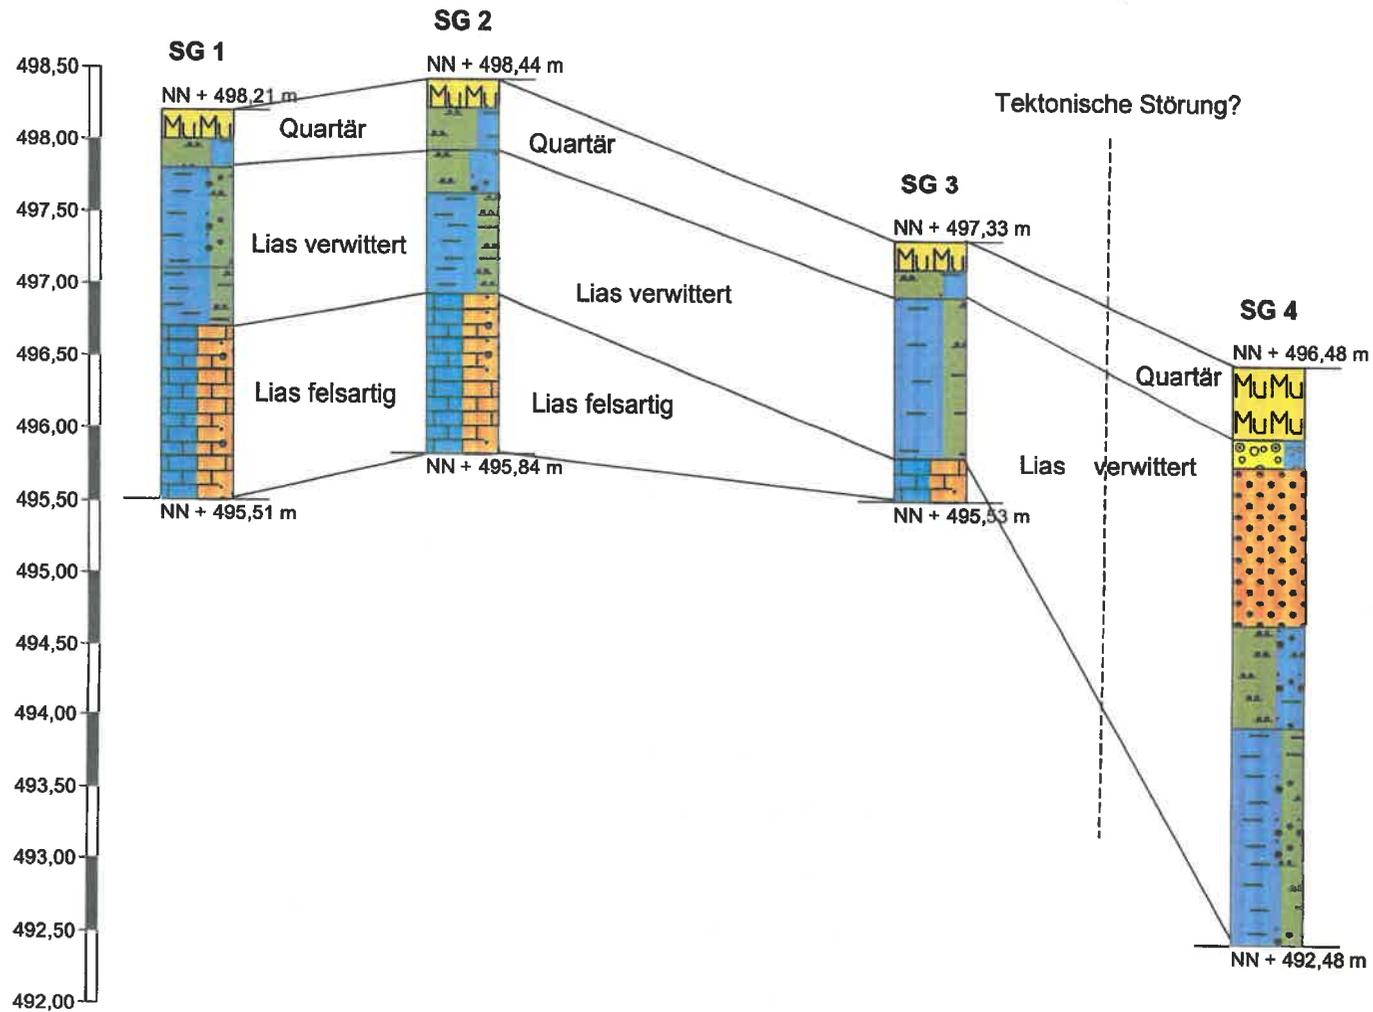
Geologischer Schnitt SG1-SG2-SG3-SG4 Horizontaler Maßstab 1:1000 Vertikaler Maßstab 1:50

Die Schürfe SG 1 – SG 3 lassen sich gut parallelisieren. Es ist hier von einer annähernd söhlgigen Schichtlagerung auszugehen.

In den Schürfen SG 3 und SG 4 wurden völlig unterschiedliche Profile angetroffen, die sich nicht parallelisieren ließen. Dabei fiel insbesondere auf, dass in Schurf SG 4 die Kalksandsteinbänke nicht ausgebildet sind. Eine vollkommene Verwitterung scheidet hier aufgrund der Festigkeit, Mächtigkeiten und der gleichen topografischen Lage wie SG 1 – SG 3 aus. Es muss daher hier von einer tektonischen Störung ausgegangen werden. Deren Lage kann erst im Zuge des Bauaufschlusses genauer auskartiert werden.

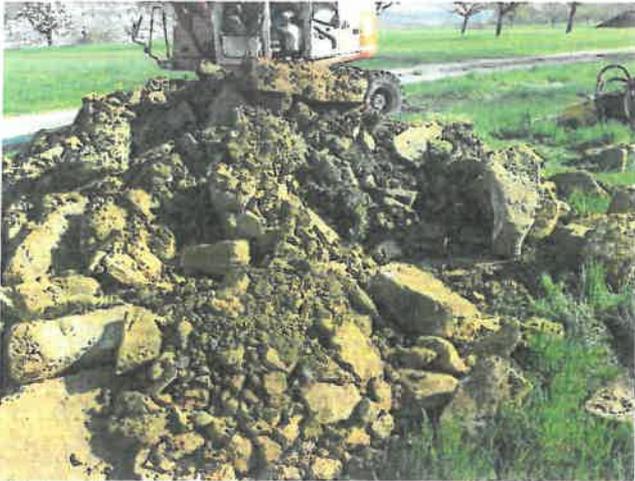
Bild 1: Baggergut SG 1.

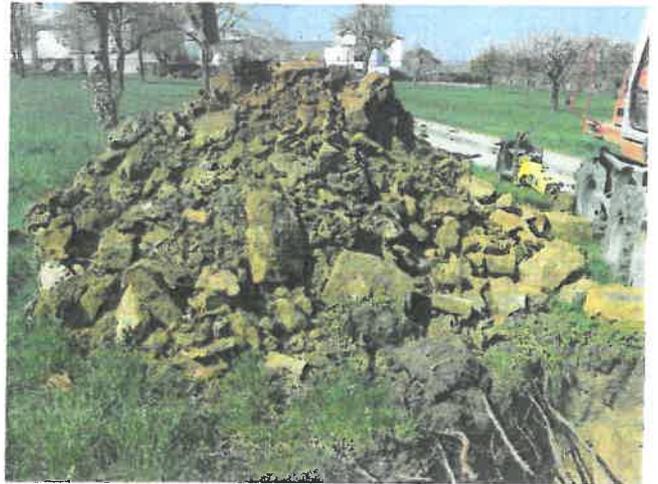
Bild 2: Baggergut SG 2.

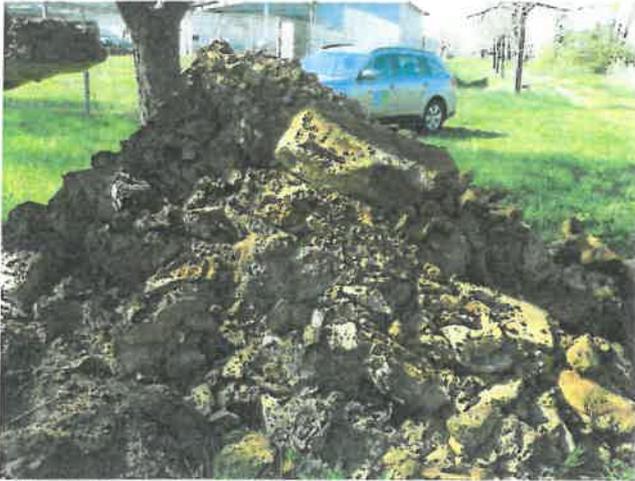
Bild 3: Baggergut SG 3.

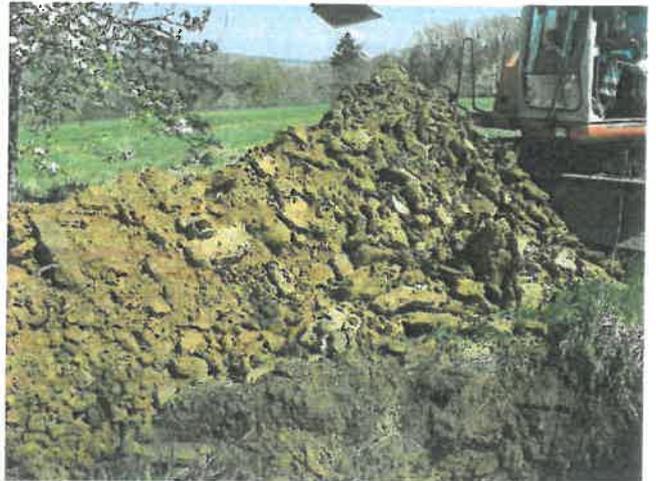
Bild 4: Baggergut SG 4.

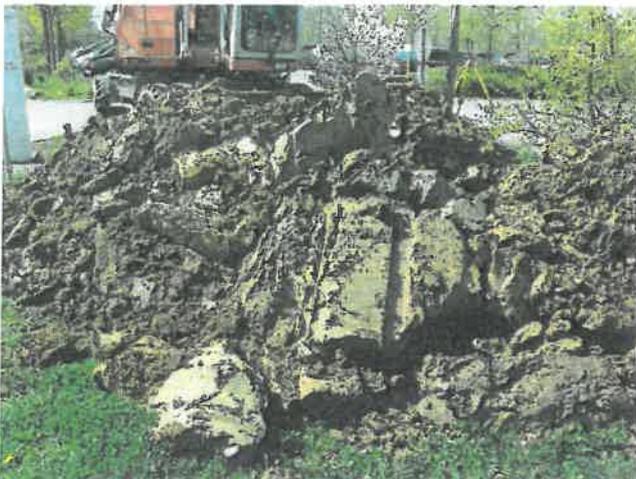
Bild 5: Baggergut SG 5.
